PROYECTO DE EJECUCIÓN DE OBRAS

ADECUACIÓN DE FIRME EN CAMINO “EL CASTILLEJO” Y RECONSTRUCCIÓN DE MURO DE ESCOLLERA JUNTO A VIVIENDA, EN EL T.M. DE GRAZALEMA, CÁDIZ

AGOSTO DE 2018

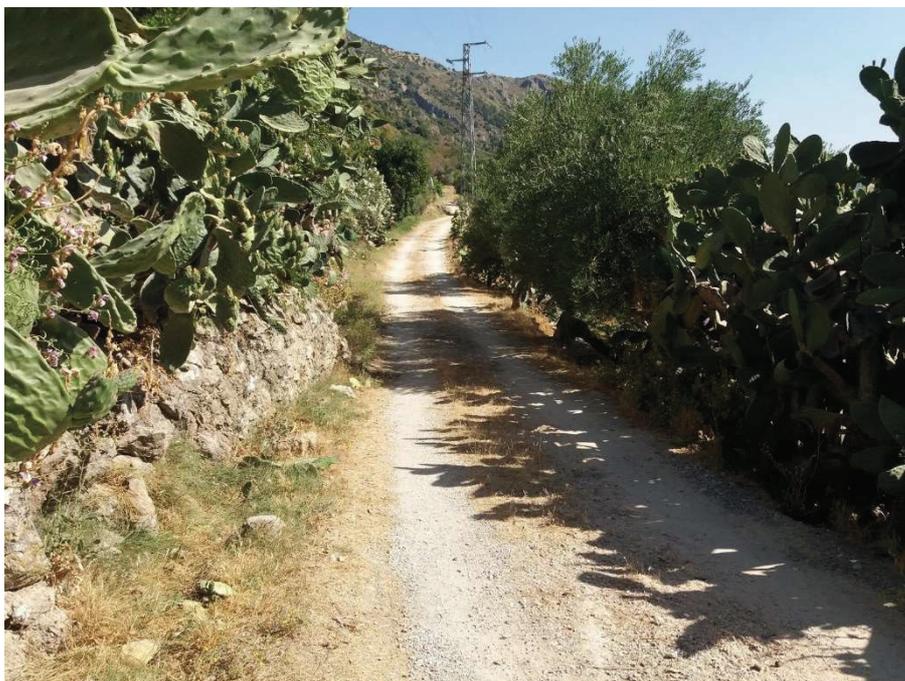
- PK 0 a PK 0,205: Camino con firme granular, la zona inicial y del acceso no presenta muchas patologías, sin embargo, en la zona media se producen grandes problemas de pérdida de firme y formación de barro que hace el camino intransitable en época de lluvias.

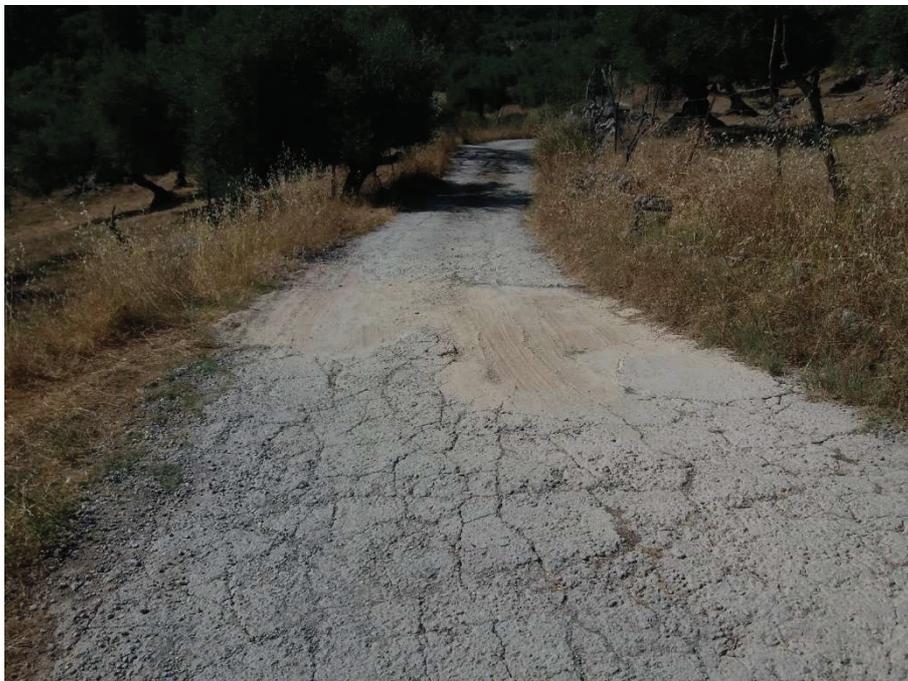
- PK 0,205 a PK 0,280: El camino está pavimentado con hormigón, aunque presenta un estado de fisuración importante, quizás debido a la falta de armado del pavimento, ejecución sobre un firme irregular, falta de cortes longitudinales, etcétera. Entre los PK's 0,238 y 0,248, el firme es donde presenta peores condiciones, con pérdidas del firme

propiamente dicho. En este caso la patología parece agravarse como consecuencia de la acumulación de humedad en la parte inferior del camino.

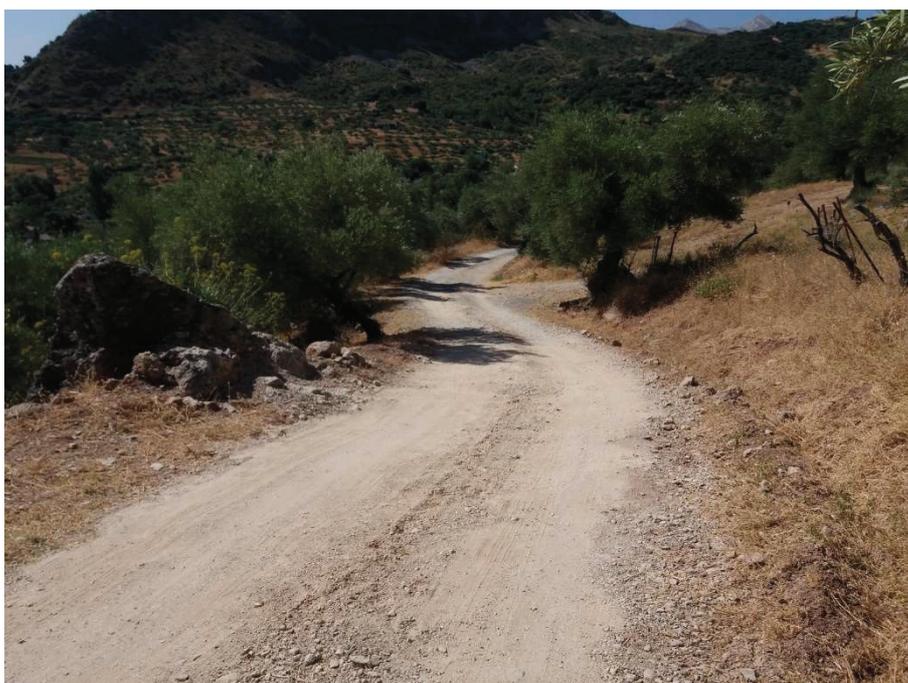
- PK 0,280 a PK 0,640: El camino vuelve a tener firme de material granular, presentando tramos donde en épocas húmedas se hace difícil la circulación, necesitando al igual que el resto del camino reparaciones demasiado frecuentes.
